**Parecer Técnico nº** 2771323

**Assunto/Finalidade:** Assoreamento na Represa Água do Norte – Sistema Cascata, município de Marília.

**Data:** 24/05/2021

## PARECER TÉCNICO

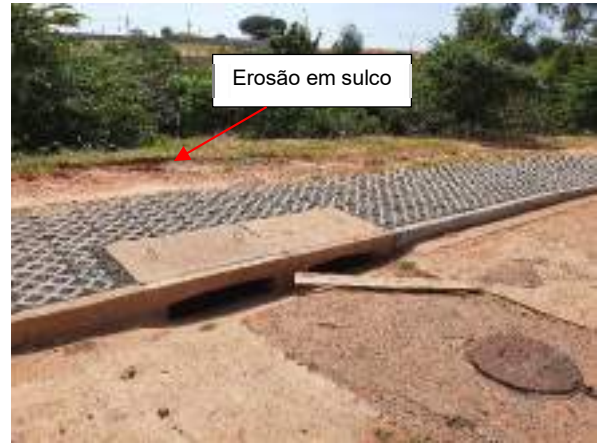
Foto 2. Erosão a jusante de boca-de-lobo.

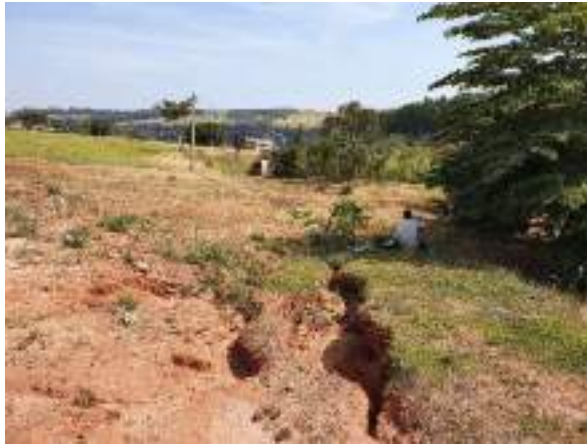
**Foto 3.** Detalhe de erosão em sulco a jusante de boca-de-lobo.

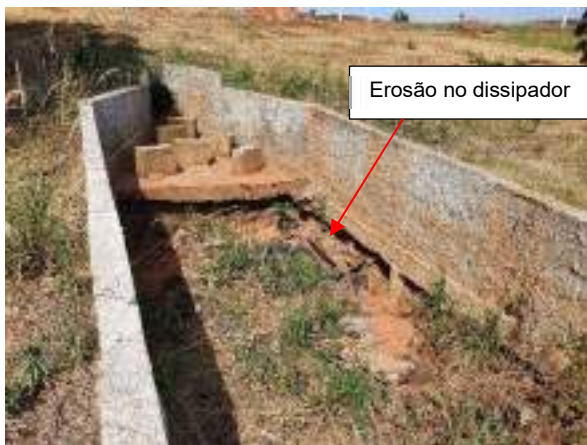
**Foto 5.** Detalhe de erosão do solo e dos blocos do tapete de enrocamento do dissipador.

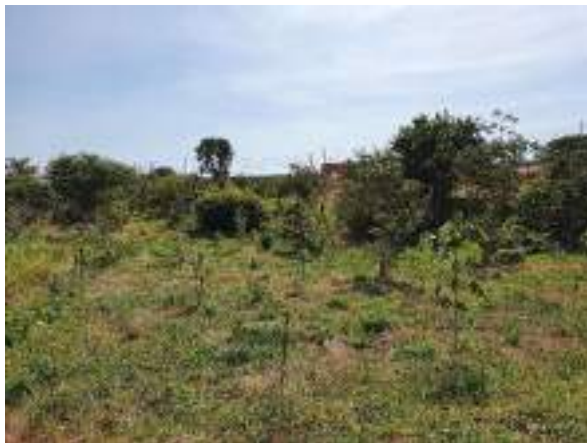
**Foto 7.** APP de nascente: Área com replantio de mudas, em área afetada por incêndio.

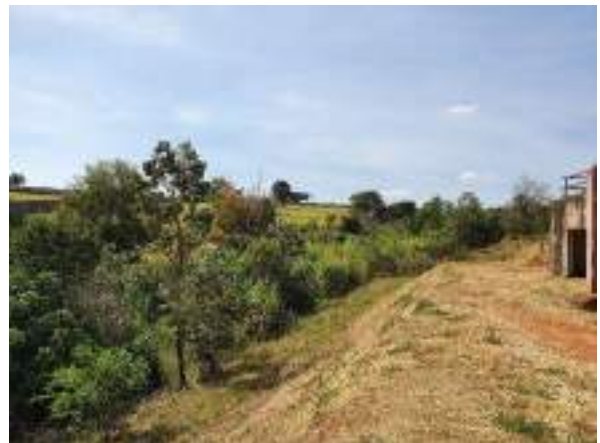
**Foto 8.** APP de corpo d'água – margem esquerda: Ausência de vegetação na região do talude do salão de festas.

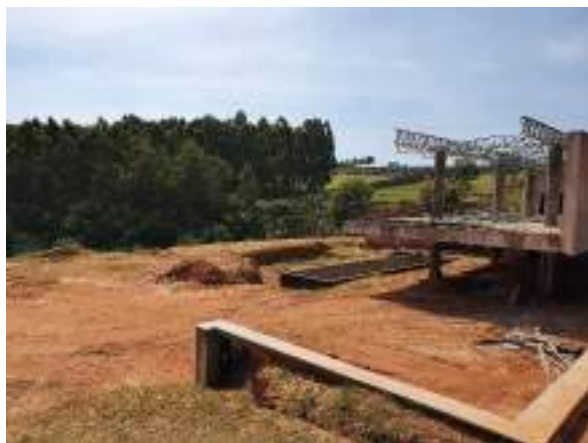
**Foto 9.** Vista do salão de festas do empreendimento, com obras paralisada.

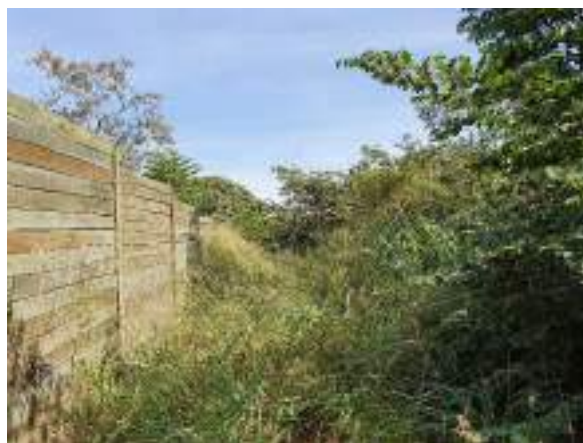
**Foto 14.** APP de borda de tabuleiro: Detalhe de muro de divisa junto ao prédio da academia de ginástica do empreendimento.
